## D-9 皮膚病変と線虫寄生の認められた例

ニホンイシガメ *Mauremys japonica*

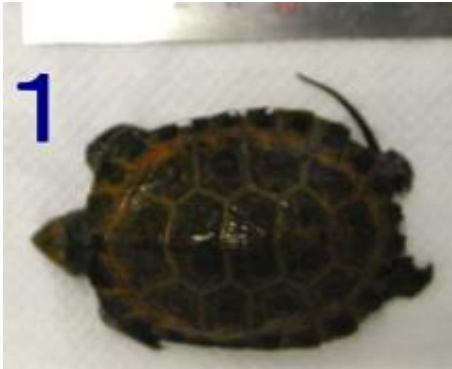
写真 1

背甲長 6.3 cm

甲羅全体にぬめりを生じていました。

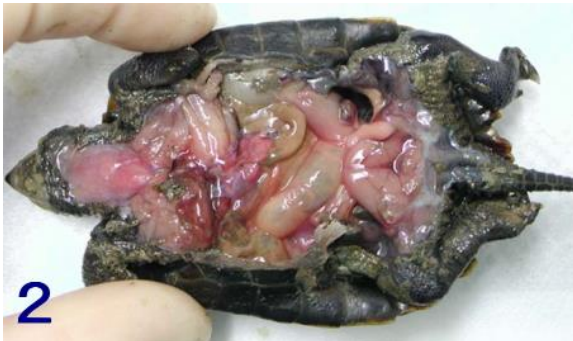
写真 2

腹甲を除去したところ。  
皮膚はとても脆く、触れただけでも容易に剥離しました。写真の頸部の皮膚が剥けているのも、腹甲を外す時一緒にとれてしまったものです。その他各所にゴミのようにこびりついているものも剥離した皮膚の一部です。

水生カメでは、飼育環境内の水の汚れから生じる皮膚や甲羅の感染症がよく見られます。また、十分な紫外線、温度管理がなされていない場合では免疫力の低下から感染症にも罹り易くなります。

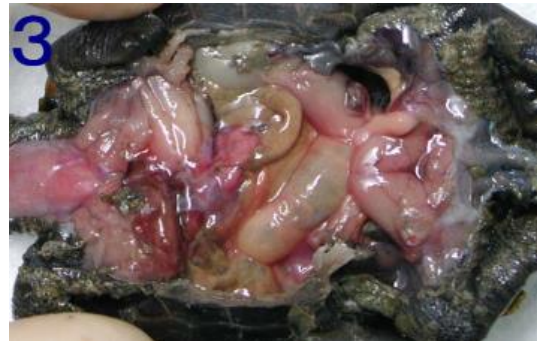
写真 3

内臓腹側面。死亡後の保存状態が悪かったためか、肝臓が崩れ原型を留めていません。腐敗が進行していると考えられますが、皮膚の脆さは腐敗のみでなく生前から感染症などが存在していたように思われます。

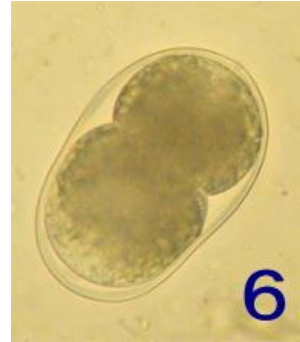
写真 6

同様に便中に認められた線虫卵。
