A-12 出産後に死亡した親と仔の例

ヘルメットカメレオン *Chamaeleo hoehnelii*(Trioceros)

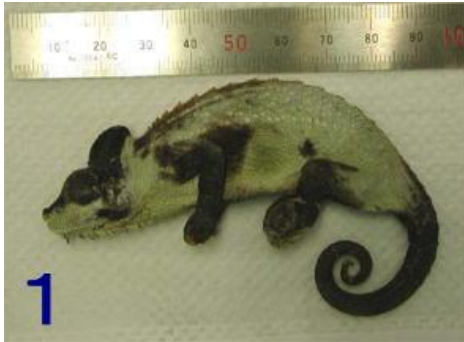
写真 1

体重1.3 g ♀ 産後1週間程度

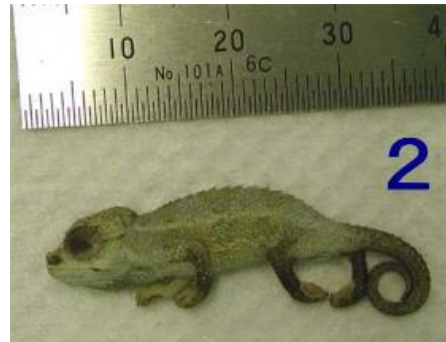
写真 2

この症例から胎生で生まれた

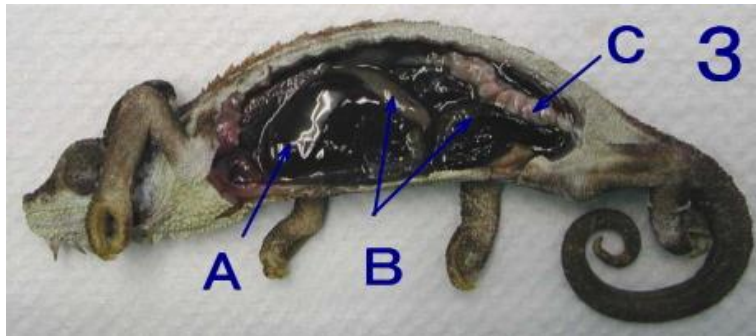
写真 3

A : 肝臓 B : 消化管 C : 卵管

出産後体調が回復せず1週間程度で死亡した個体。仔も胎膜からはうまく出ることができ、捕食も少ししていたようですが順次死亡しました。

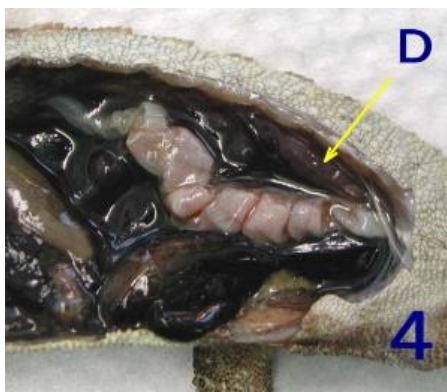
写真 4

D : 肝臓

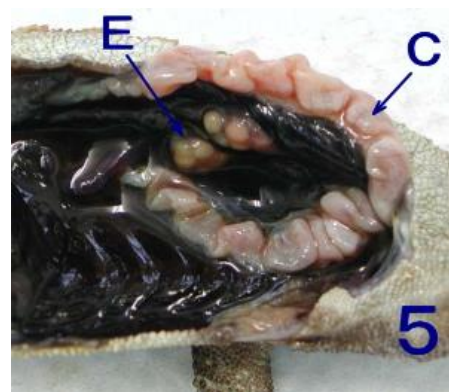
写真 5-消化管を取り除いた後-

E : 左右卵巣

卵管はまだ収縮の途中のようでかなり目立っています。

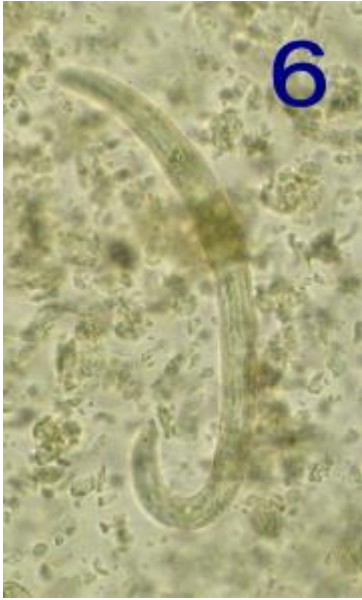
写真 6

直腸から便を採取して検査すると孵化した線虫仔虫が観察されました。虫卵は認められませんでした。
