A-15 重度の削瘦が認められた例

セネガルカメレオン *chamaeleo senegalensis*

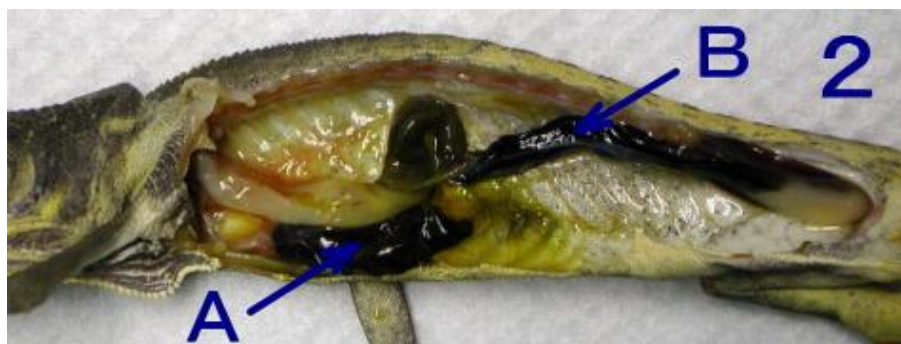
写真 2

A : 肝臓
B : 消化管

内臓側面。臓器はまだ何一つ取り除いてはいません。それにも関わらず、この空虚さはお分かりになるでしょうか。他のカメレオン症例と比較されて見て下さい。

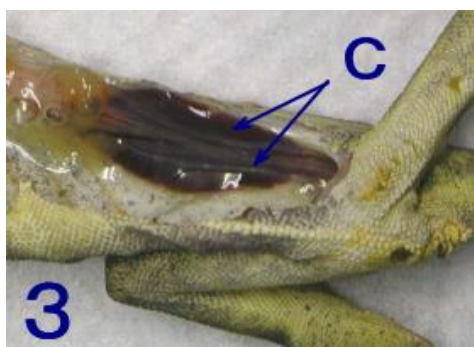
写真 3

C : 左右腎臓（消化管摘出後）

消化管内には何も食物はありませんでした。また、消化管内寄生虫、虫卵も確認できませんでした。皮膚、筋肉のフィラリア寄生、心臓からの採血による検査でのマイクロフィラリアも認められませんでした。
