## A-22 顎下皮下に集中したフィラリア寄生が認められた例

パンサーカメレオン (ノシ・ベ) ♀ *Furcifer pardalis* (Nosy Be)

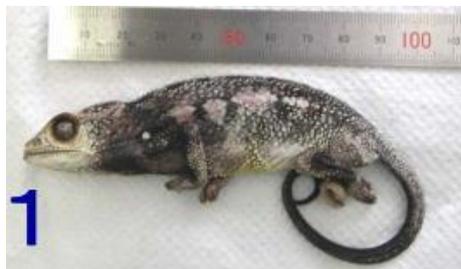
写真 1

体重 11 g

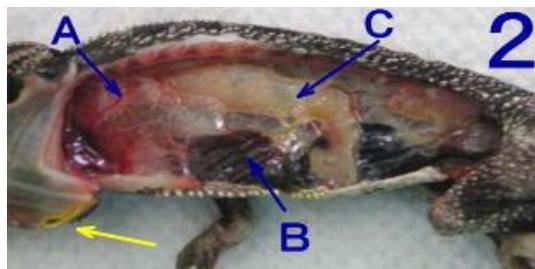
写真 2

A : 肺

B : 肝臓

C : 消化管

黄矢印 : フィラリア虫体

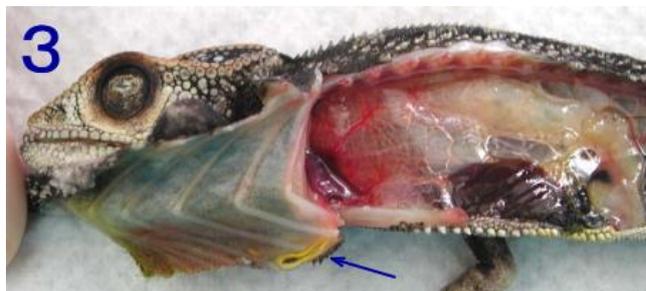
写真 3

左前肢の付け根近くの胸部皮下にフィラリア虫体が寄生していました。

(青矢印の黄色い糸状のもの)

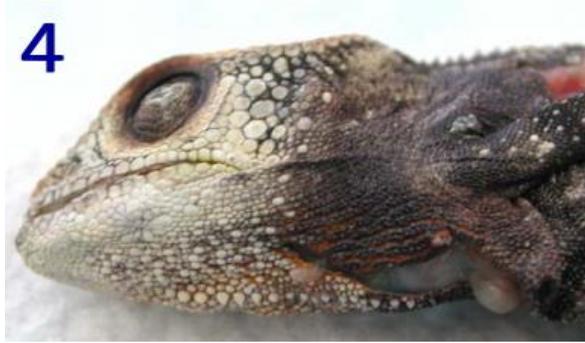
写真 4

前肢付け根から顎下にかけての皮膚表面の様子です。特にフィラリア寄生の兆候（線状隆起等）は見られません。

フィラリア成虫の皮下への寄生では、線状の隆起が現れることにより気付く事が多いのですが、今回の例のように大量寄生を起こしていても外見上からは分からない場合があります。

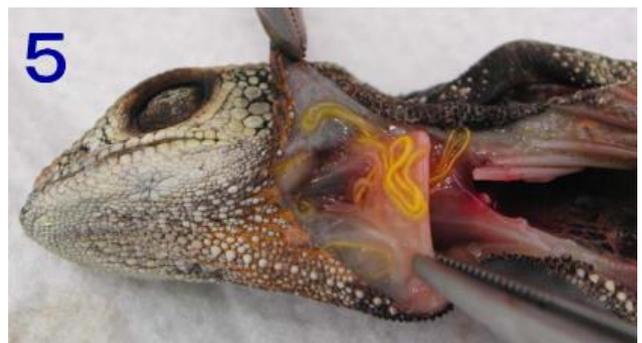
写真 5

しかし皮膚を剥離すると、大量の虫体が寄生していました。向かって右のピンセットでは舌骨を持っています。

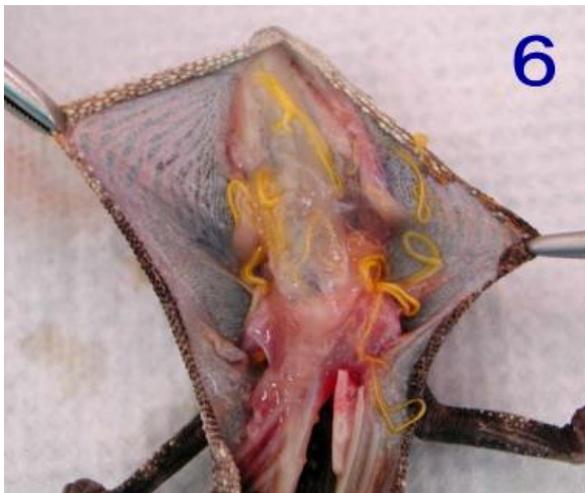
写真 6

胸部から顎下に向けてさらに皮膚を剥離すると、顎下に集中してフィラリア寄生が認められました。

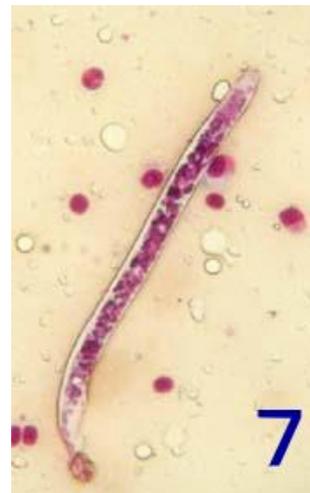
写真 7

血液を染色すると、血液中にフィラリアの幼虫であるミクロフィラリアが確認できました。

しかし、フィラリアが成虫で、少なくともオスメス両方が寄生して、仔虫であるマイクロフィラリアを産出していれば、血液検査により寄生を知ることが可能です。フィラリア症にかかりやすい地域からの個体や種類は十分注意する必要があります。

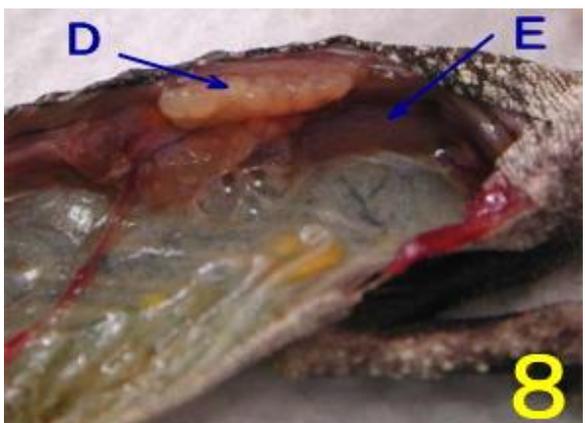
写真 8

消化管を除去後の状態

D：卵巣

E：腎臓

消化管内には肉眼で発見できる寄生虫はいませんでした。直腸内の便検査で虫卵は確認できませんでした。
