B-1 消化管内寄生虫虫卵集

爬虫類の便検査を行うと、さまざまな寄生虫卵やシスト、動いている寄生虫を観察することができます。写真や図解入りで爬虫類の寄生虫の種類それぞれについて詳しく説明している本はあまりないので、はっきりした名称がわからなかったり分類できなかったりするものも少なくありません。それらも含めてここで紹介していきます。

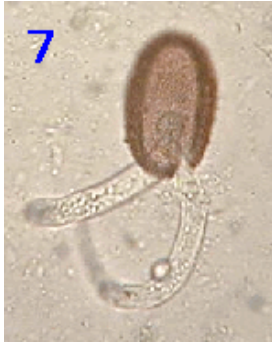
写真 7

線虫卵
ちょうど仔虫が孵化するところ
です。

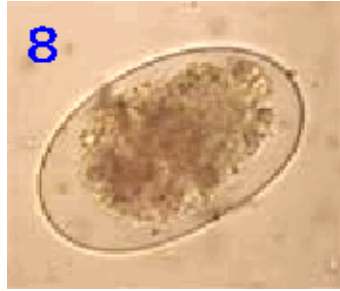
写真 8

線虫卵
写真 7、8、9 は同一個体
のウスタレカメレオン♂よ
り検出。

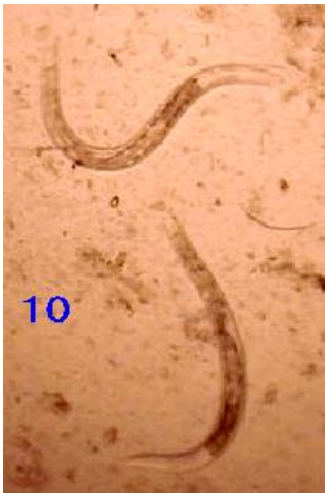
写真 10

パンサーカメレオン
(デルマ) ♀
Furcifer paradalis

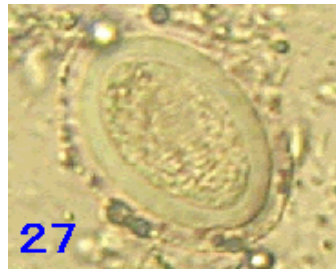
写真 26、27

パンサーカメレオン (マロアン) ♀

はっきりした輪郭の周囲に透明な輪郭で縁取られているあたりが、条虫卵のような感じですが、全体的にぼんやりしていて、内部構造も観察しづらい卵でした。

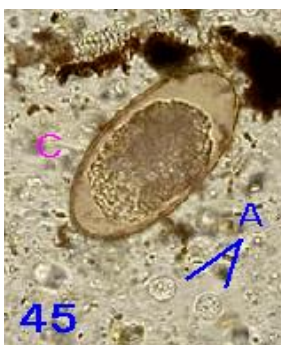
写真 45

ヒョウモンガメ *Geochelone pardalis*

A：アメーバシスト C：ギョウチュウ卵

大きさの対比を見てください。

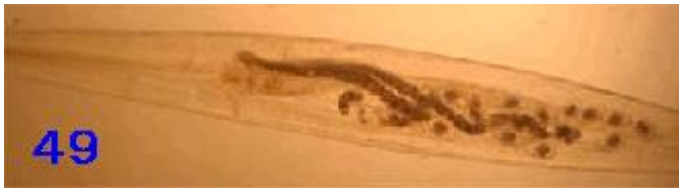
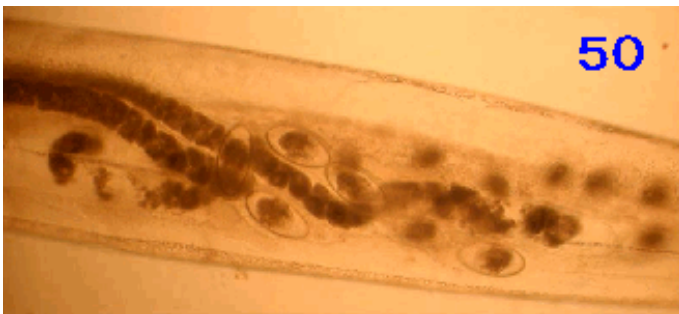
写真 49、50

ギリシャリクガメ♀

ギョウチュウ虫体を観察したところ。

卵のある部分の拡大
