## D-3 水槽内に洗剤が入り死亡した例

ナガクビガメ ♂ ニューギニア産 *Chelodina* spp.

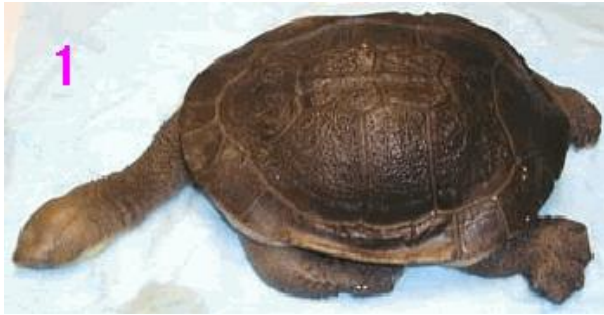
写真 1

しばらく前から元気食欲が無かったが、今朝水槽中に食器用洗剤が落ちており、カメは死亡していたとのことで持ち込まれた個体です。

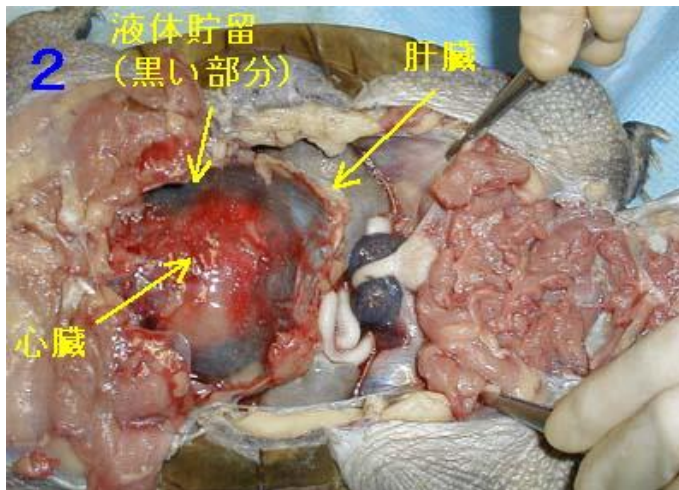
写真 2

腹甲を外すと、心臓と心臓を包む膜の間に大量の液体が貯留しているのが認められました。(矢印) また、内臓全体に脂肪が大量についており、ライトの光の下で全体がギトギト光る程です。肉付きも良すぎるくらいで、肥満していました。

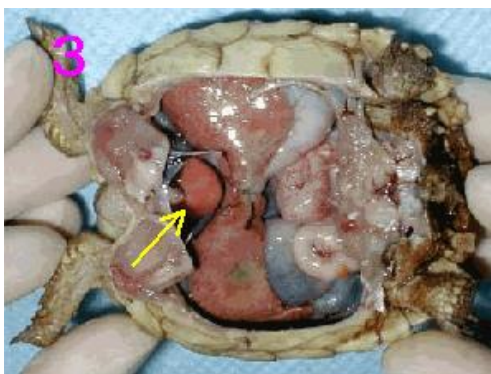
写真 3

ケヅメリクガメの内臓腹側面。体の大きさは違いますが、写真2の例の心臓、体の割合と比べて見て下さい。(矢印：心臓)

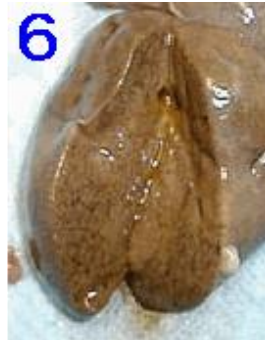
#### 写真 5、6

肝臓は、白っぽく変色し、切れ目を入れてみるとまだらでした。洗剤によって中毒を起こしたためか、もしくはそれ以前から問題があった可能性があります。肥満しているため、脂肪肝になっていたのかも知れません。
